跡城百足 資料会説明会 現地資料

百足城跡における試掘確認調査の概要

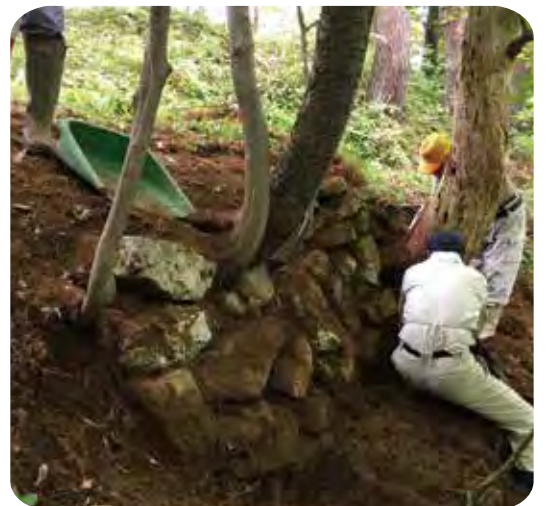
石垣発掘の様子(西から)

知見：飛騨地方の山城は土造りが多いが今回は石垣を発見した。基底部に扁平な石材を配置し、その上にほぼ垂直に人頭大の石材を積んでいる。この技術は、15世紀後半～16世紀前半の石垣に共通する技術である。断面から裏込め土が認められず、山の斜面をカットした面に直接石を積み上げていることも古い様相と捉えることができる。これらの技術は、増島城跡などに見られる16世紀後半に金森氏が飛騨で用いた石垣構築技術とは異なる。古川城跡から約850mという立地からも、百足城跡は姉小路氏により築城され、その際に構築されたと想定できる。また、その後の三木氏による改修の可能性もあろう。いずれにしても、金森氏の入国以前に飛騨で石垣構築技術を有していたことを証明する貴重な遺構と言える。

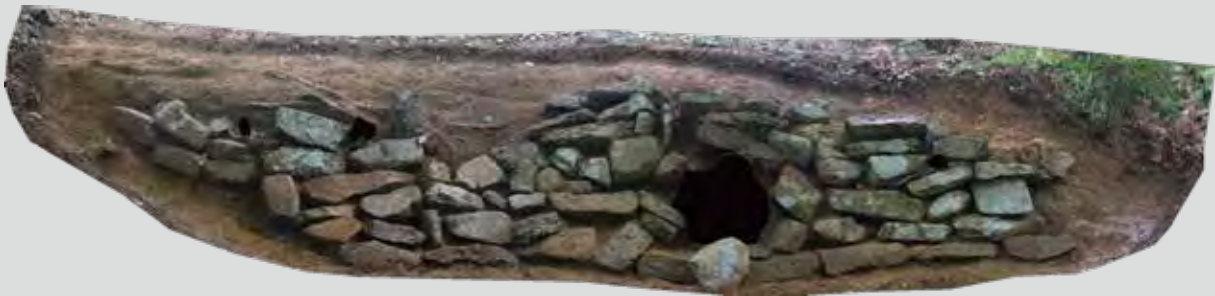
石垣立面オルソ画像
